**Titre** : Essai d'utilisation du paillage biodégradable en culture d'ananas

## ESSAI D'UTILISATION DU PAILLAGE BIODEGRADABLE EN CULTURE D'ANANAS

### RAPPORT FINAL

Septembre 2023

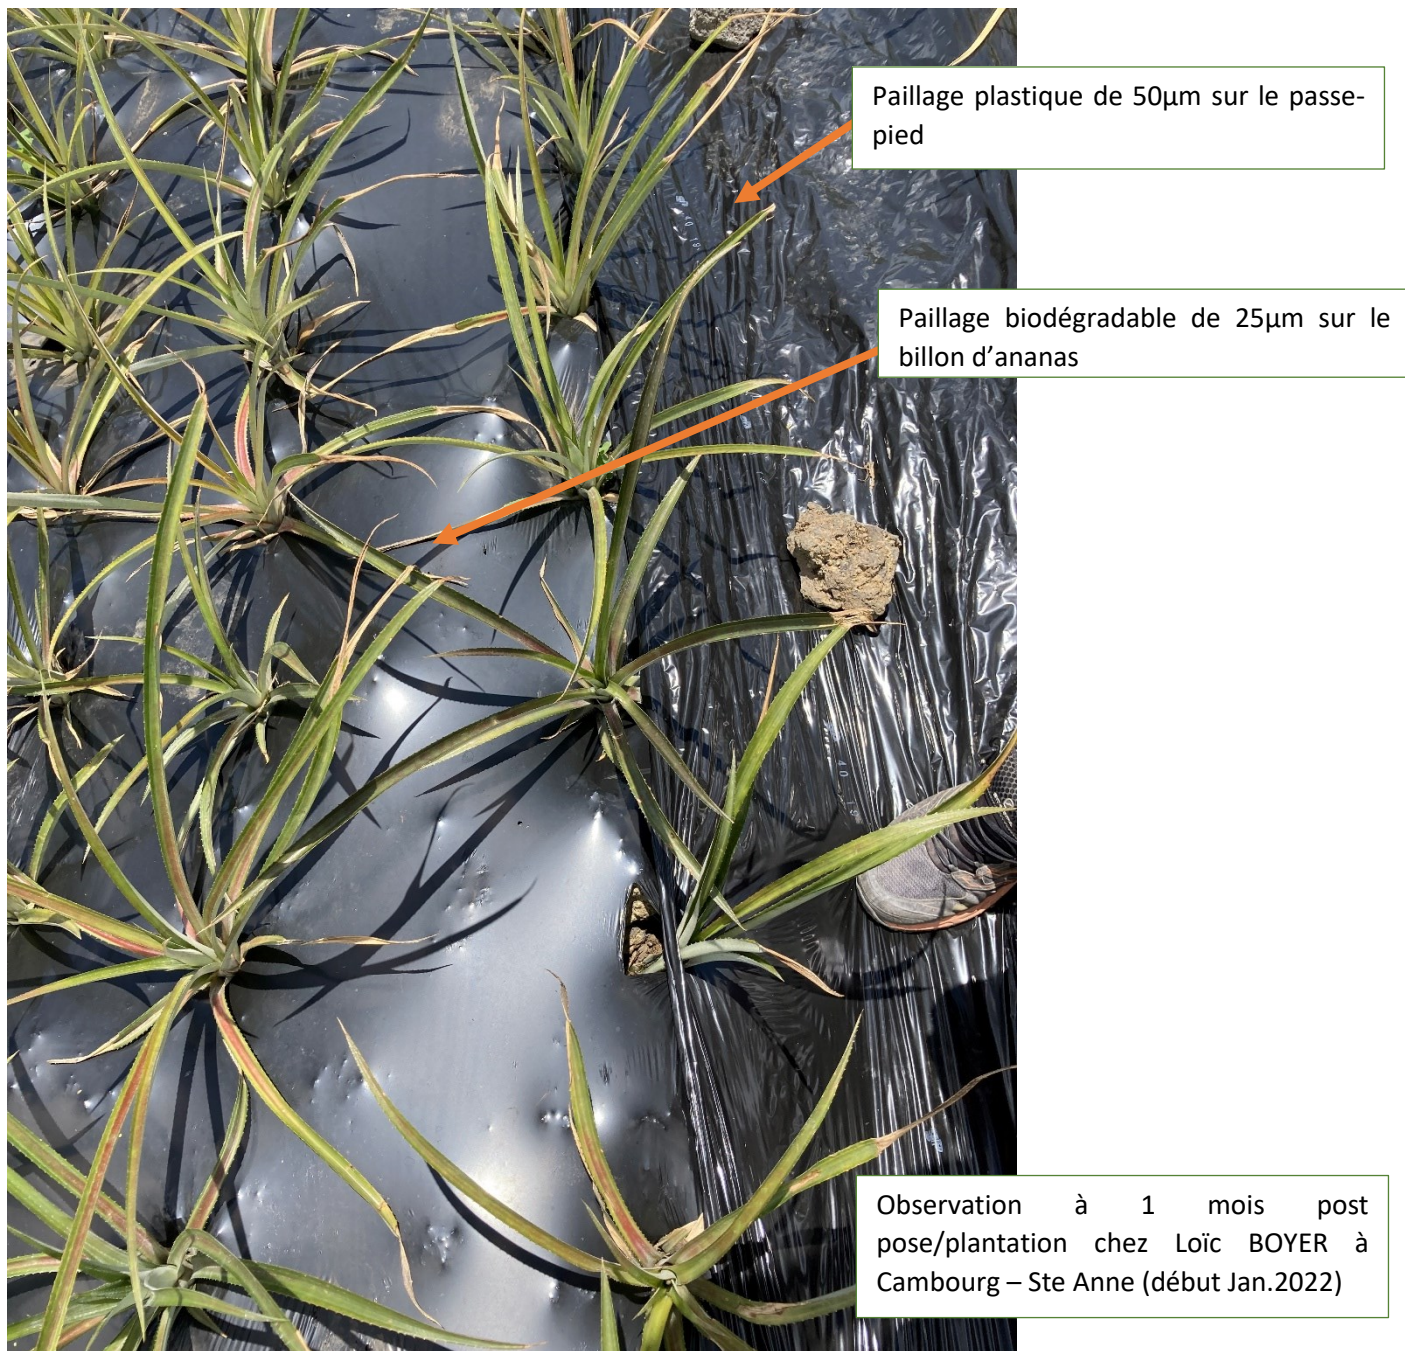
**1<sup>ère</sup> visite : 1 mois après plantation**

Pour l'ensemble des parcelles d'essai, aucune perforation ou déchirure n'a été observé. Cependant, sur les bords des billons les plus exposés au soleil, nous avons une impression de « rétraction » des films. Au toucher, celui-ci pouvait être collant et au niveau des plis apparaissant sur les bords, il y avait une soudure de matière se chevauchant.

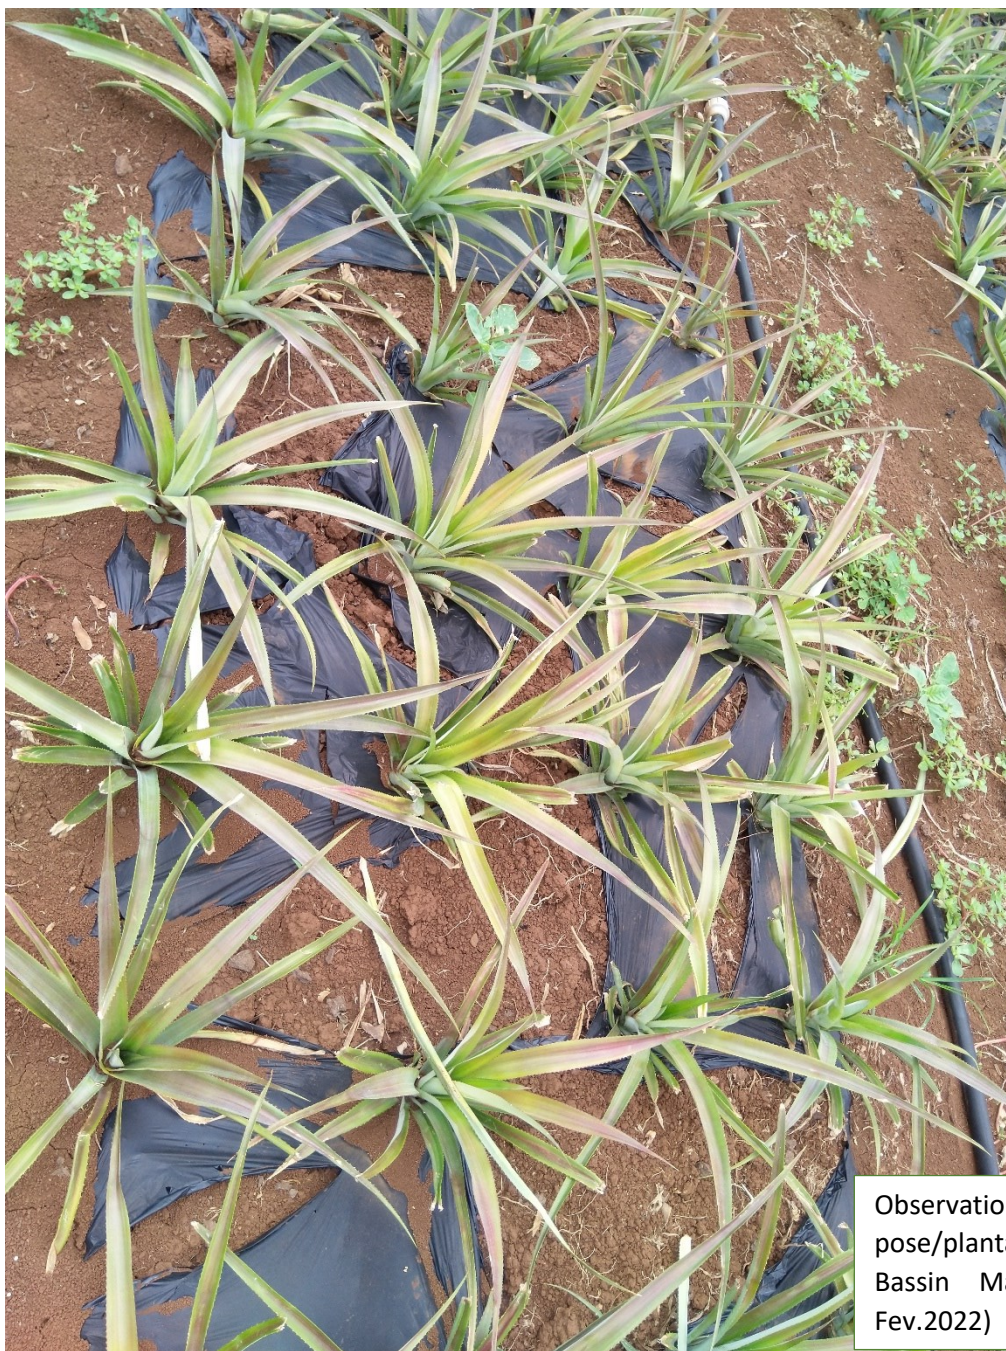
A ce stade nous avons observé sur la majorité des parcelles des trous allant de la petite perforation à des déchirures de 20 à 60cm ainsi que du film retroussé et colmaté sous l'effet du soleil par endroits.

Néanmoins, ces éléments ne peuvent à eux seuls expliquer une dégradation aussi prématurée alors qu'elle ne devait intervenir qu'au bout de 5 à +6 mois comme observé sur le projet BIODOM.

Observation à 2 mois post pose/plantation chez Ulysse Payet à Bassin Martin – St Pierre (début Fev.2022)

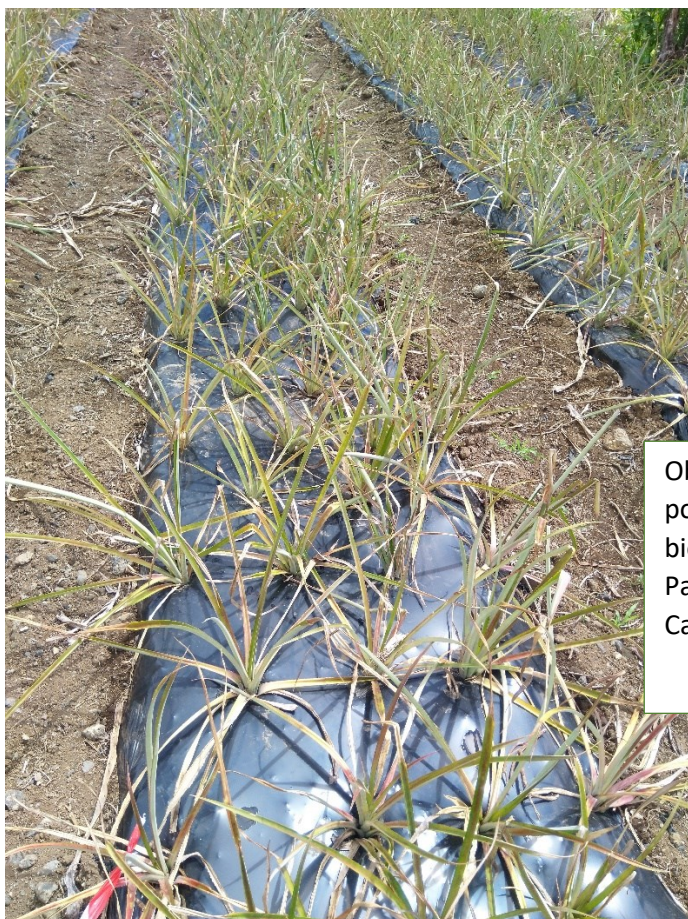
Pour l'ensemble des parcelles d'essai de 45µ de Bourbon Packaging, aucune perforation ou déchirure n'a été observé. Cependant, sur les bords des billons les plus exposés au soleil, nous avons observé une légère décoloration, la couleur noire du film semblait pâlir pour donner un noir mat. Cette décoloration était moins flagrante sur les parcelles du Tampon et Bérive (parcelles en altitude). Au toucher, le paillage semblait avoir la même texture qu'à la pose.

Observation à 1 mois post pose/plantation du paillage biodégradable de 45µm de Bourbon Packaging de chez Yannis BEGUE à Cambourg – Ste Anne (mi-nov.2022)

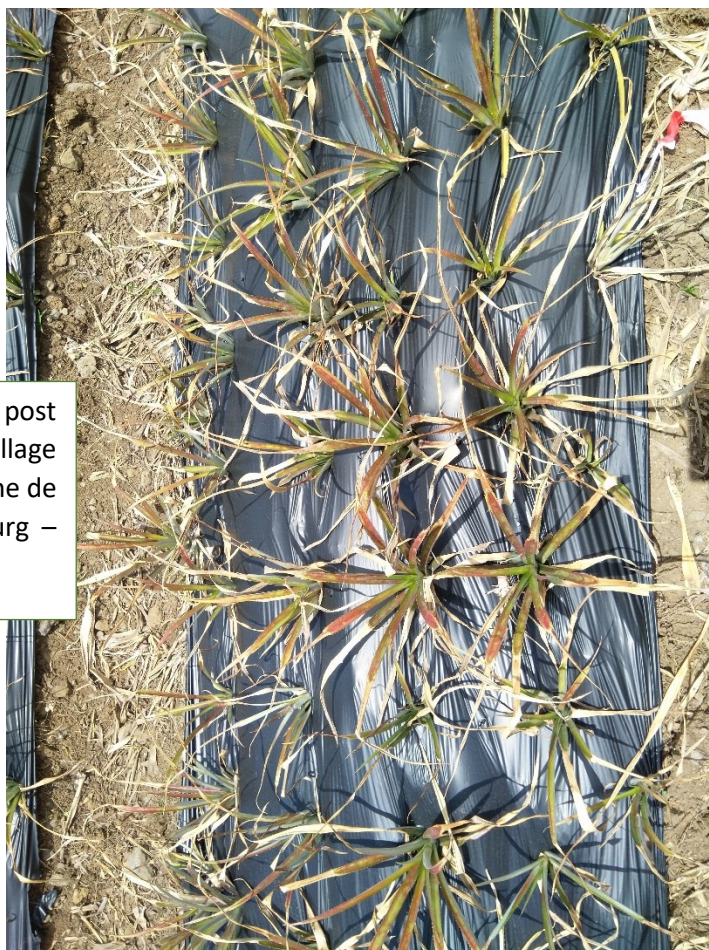
Le paillage de 30µ d'Agripolyane tout comme le paillage plastique témoin (plastique de 50µ) présentaient les mêmes caractéristiques qu'au départ des essais.

Observation à 1 mois post pose/plantation du paillage biodégradable de 30µm d'Agripolyane de chez Dominique TECHER à Cambourg – Ste Anne (mi-nov.2022)

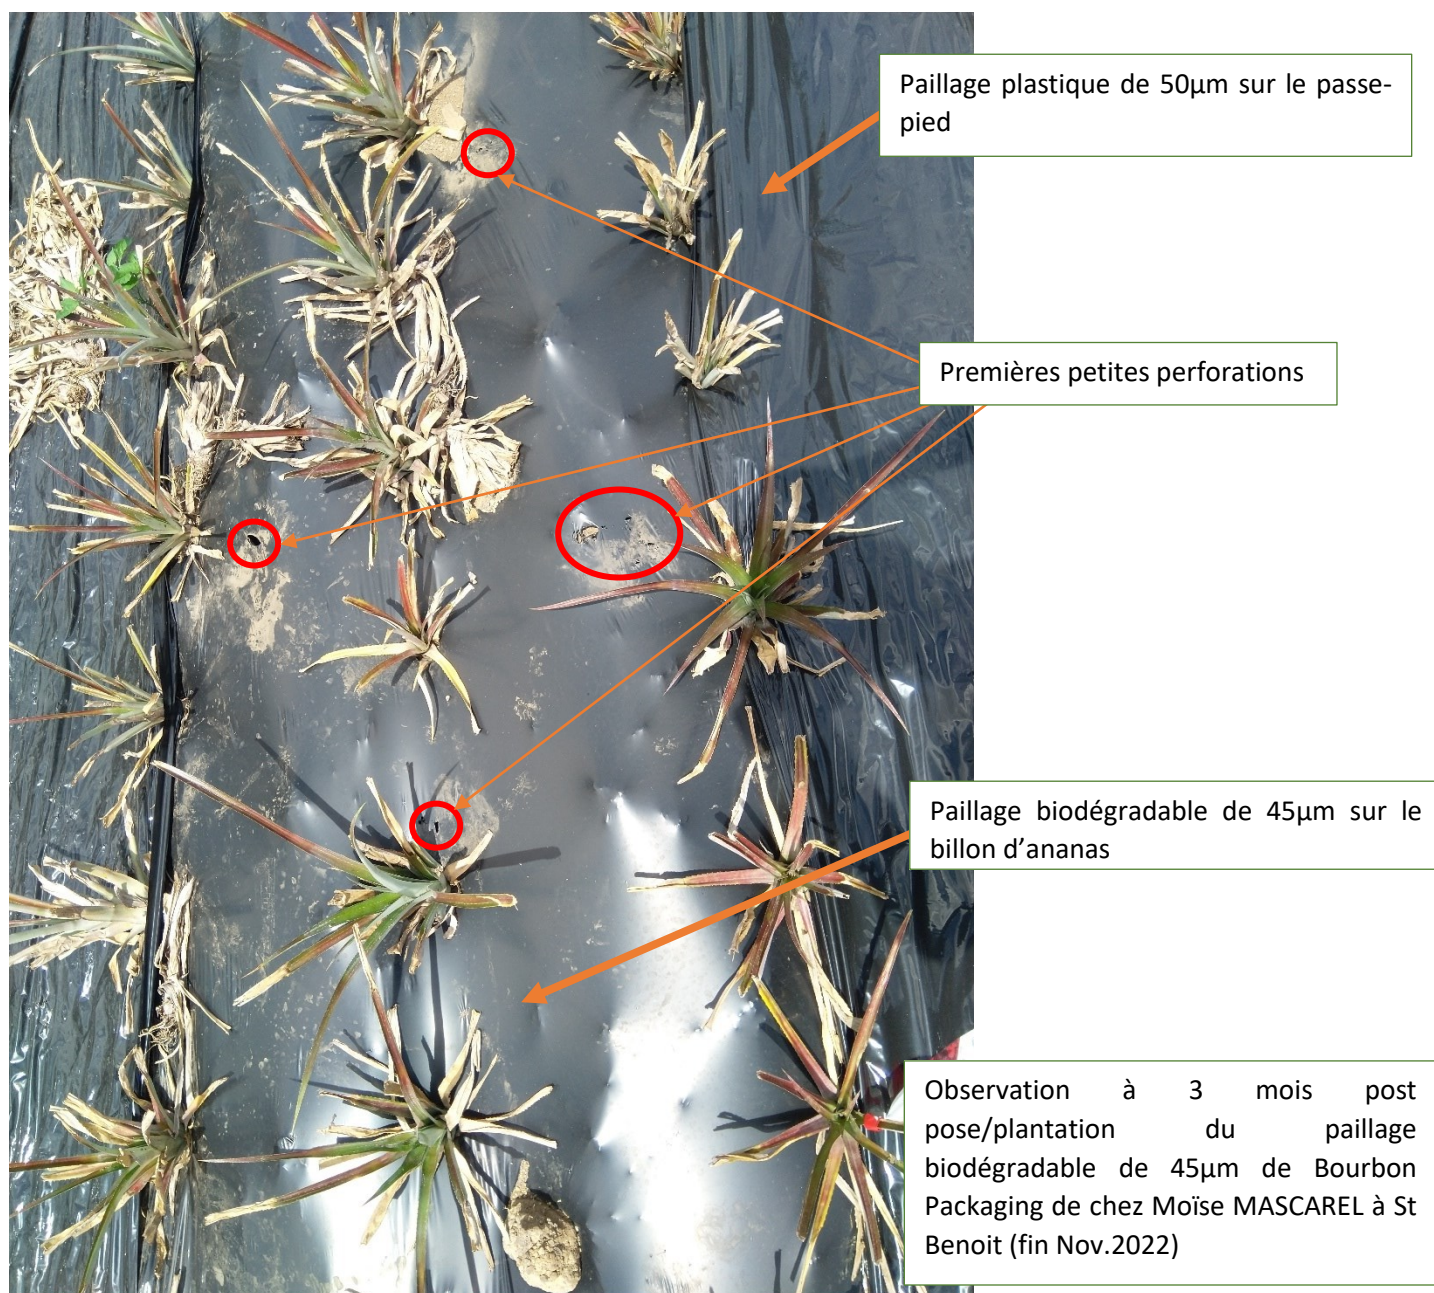
3<sup>ème</sup> visite : 3 mois après plantation

Nous avons observé sur les parcelles de l'Est de l'île de petites perforations et que la décoloration s'est accentuée. Sur les parcelles du Tampon et Bérive, les paillages ont été recouvert de poussière (cf. photo page 17) dû à un épisode venteux intervenu en courant du mois, il était donc impossible de vérifier si la décoloration s'était accentuée. Au toucher le film était encore élastique et paraissait encore solide.

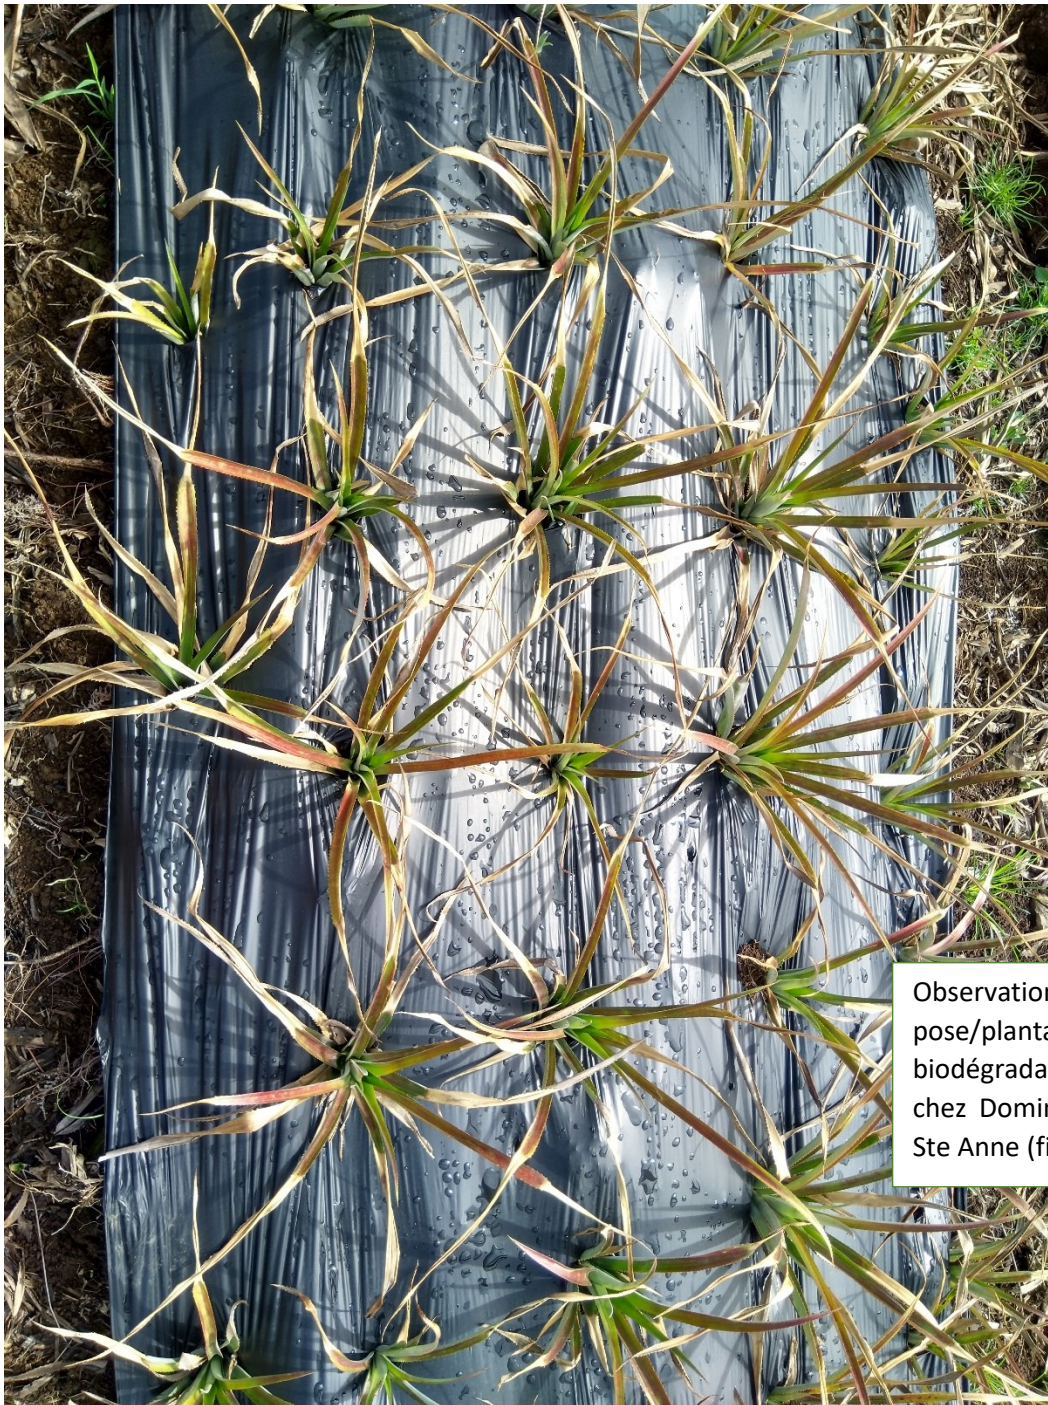
Le paillage de 30µ d'Agripolyane et le paillage plastique témoin (plastique de 50µ) présentaient les mêmes caractéristiques qu'au départ des essais.

Observation à 3 mois post pose/plantation du paillage biodégradable de 30µm d'Agripolyane de chez Dominique TECHER à Cambourg – Ste Anne (fin Déc.2022)

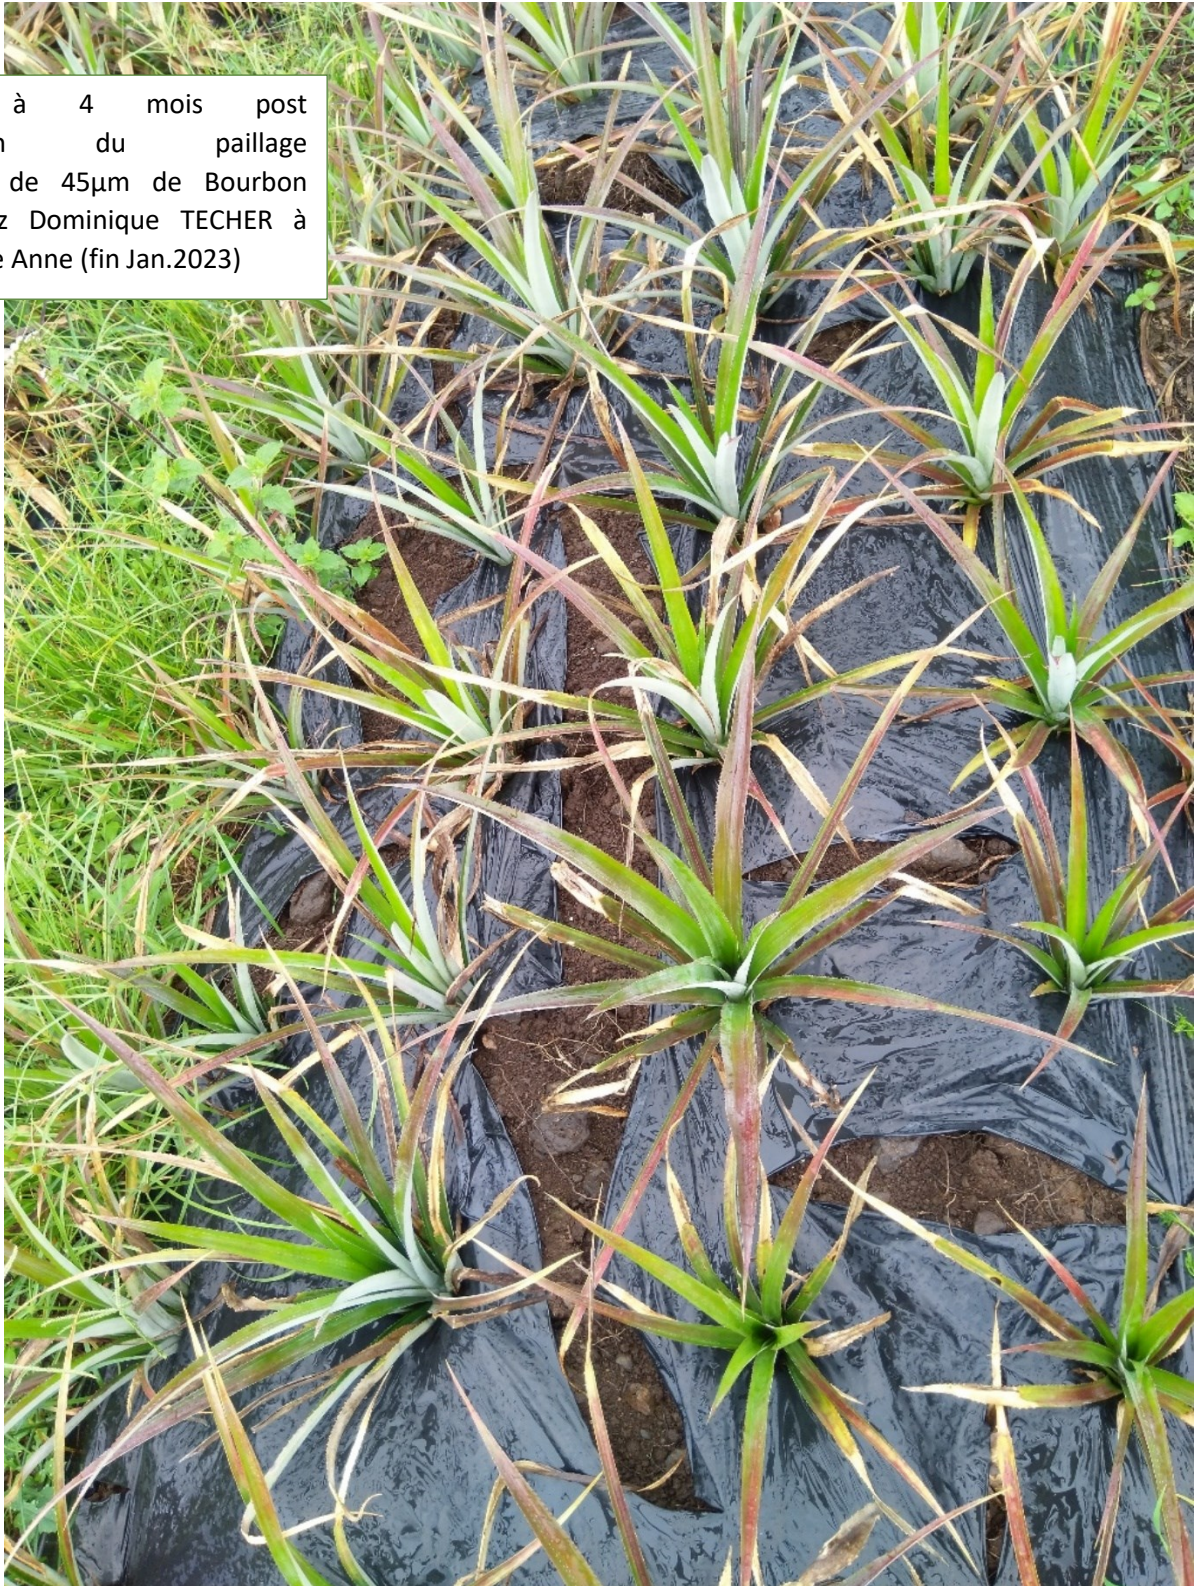
Durant la période, l'île a été marquée par des périodes de précipitations abondantes occasionnant même s'il s'agit d'un paramètre favorable à la dégradation du film biodégradable, une fois de plus cet élément ne

peut à lui seul expliquer un état de dégradation aussi avancée en l'espace d'un mois car pour rappel dans le cadre des essais BIODOM le processus de dégradation s'est enclenché au bout de 5 à +6 mois avec l'apparition de petites perforations qui ne remettaient pas en cause l'intégrité du paillage à ce stade.

Observation à 4 mois post pose/plantation du paillage biodégradable de 45µm de Bourbon Packaging chez Dominique TECHER à Cambourg – Ste Anne (fin Jan.2023)

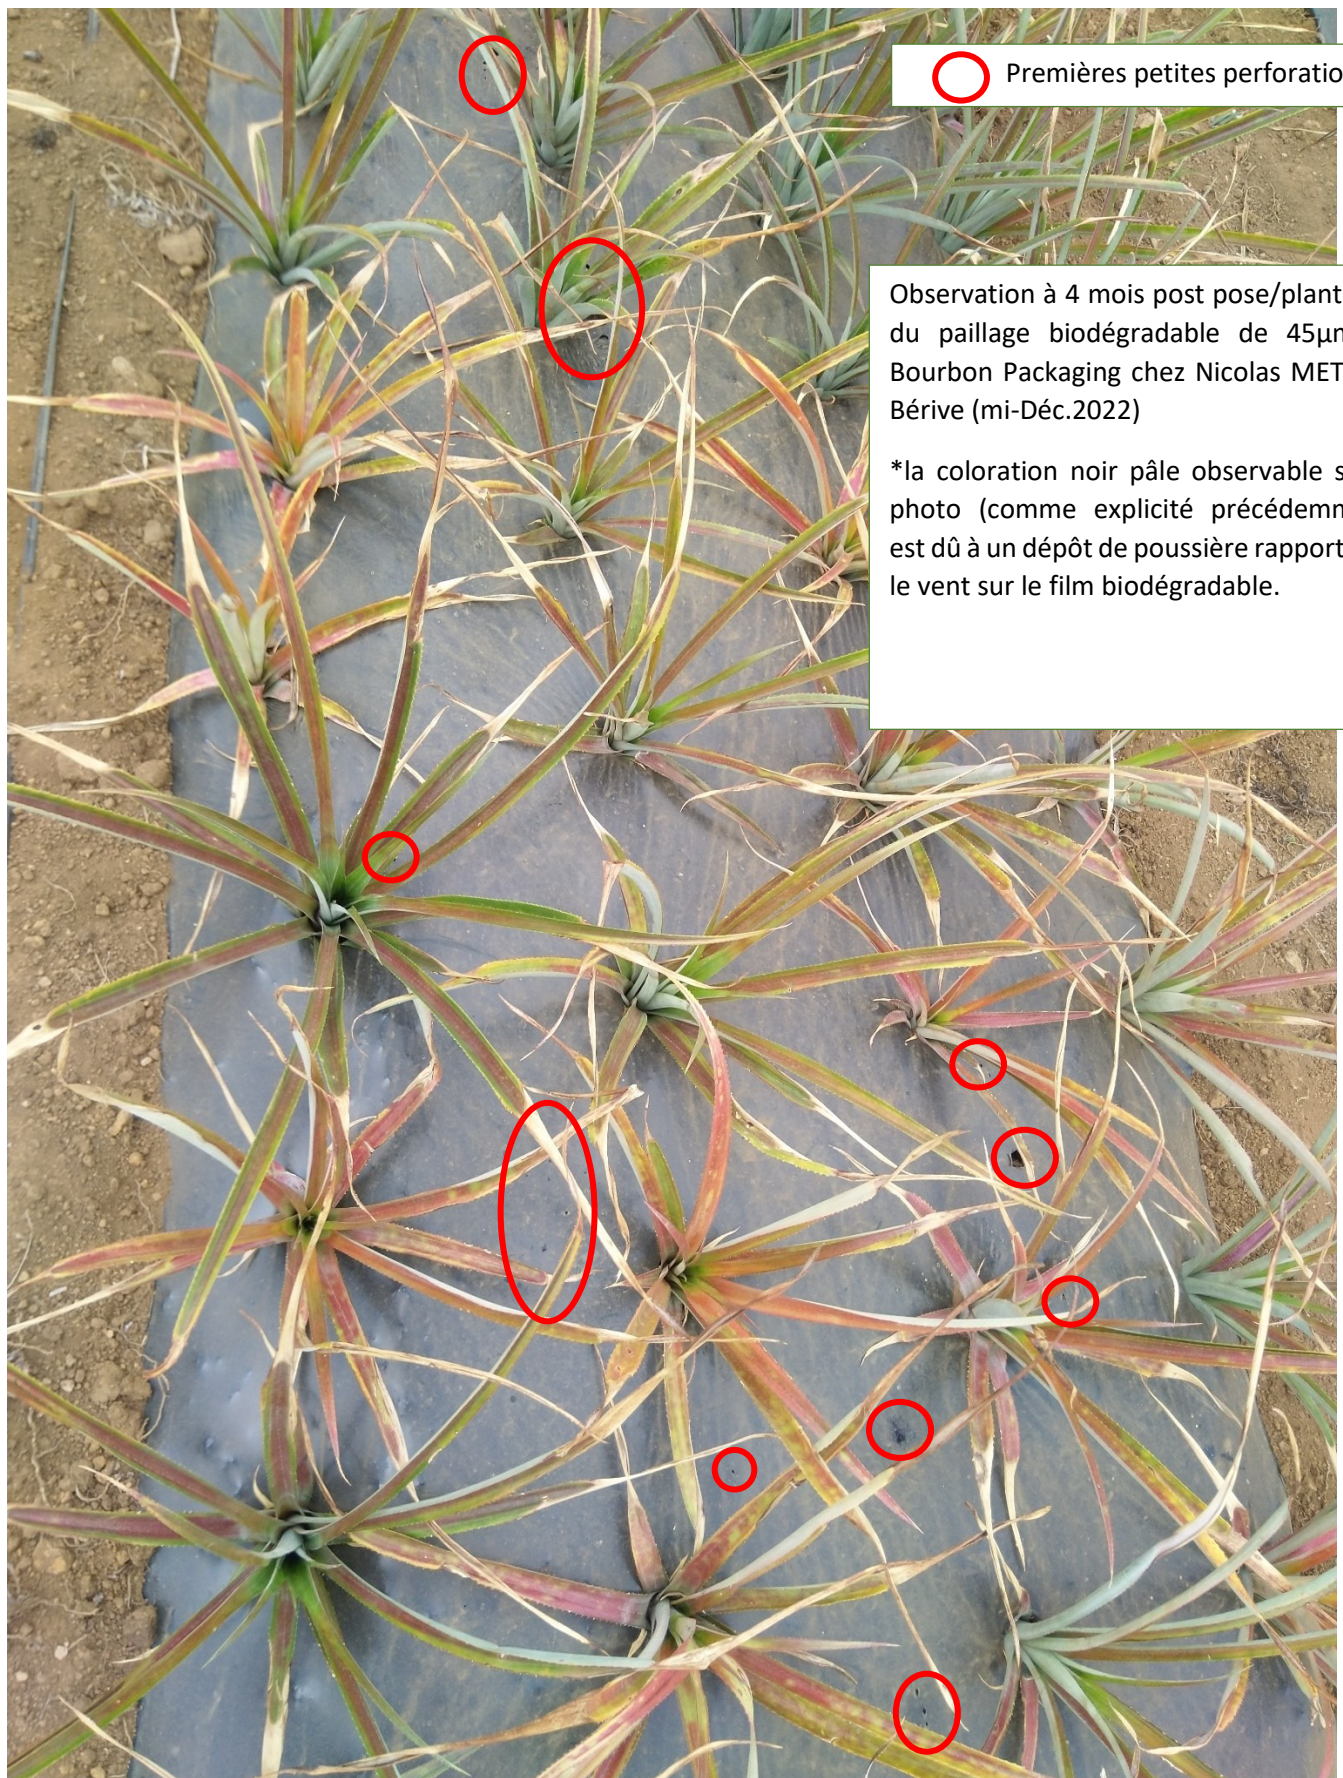
○ Premières petites perforations

Observation à 4 mois post pose/plantation du paillage biodégradable de 45µm de Bourbon Packaging chez Nicolas METRO à Bérive (mi-Déc.2022)

\*la coloration noir pâle observable sur la photo (comme explicité précédemment) est dû à un dépôt de poussière rapporté par le vent sur le film biodégradable.

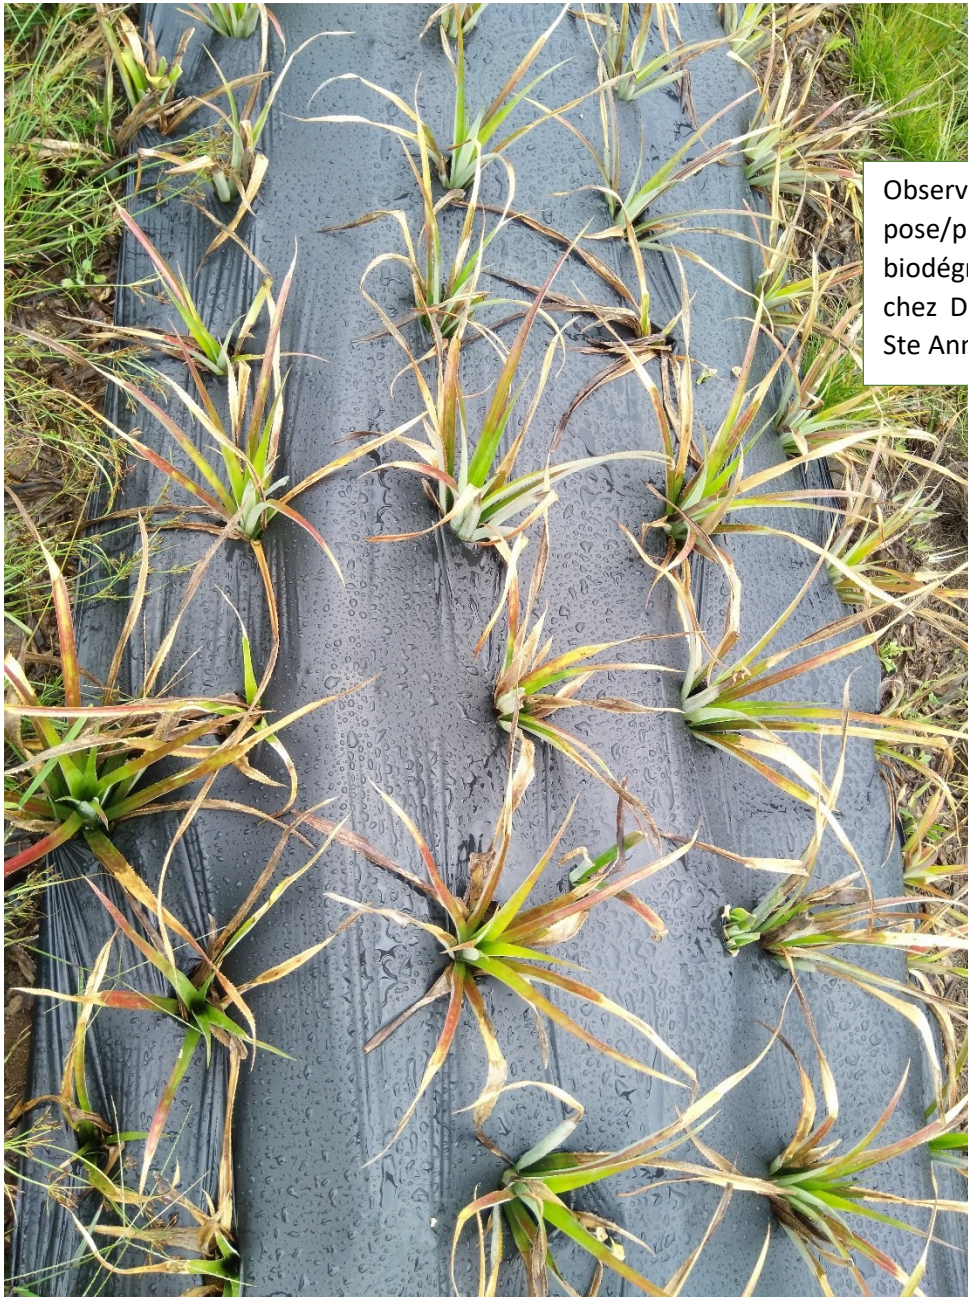
Le paillage de 30 $\mu$  d'Agripolyane et le paillage plastique témoin (plastique de 50 $\mu$ ) présentaient les mêmes caractéristiques qu'au départ des essais.

Observation à 4 mois post pose/plantation du paillage biodégradable de 30 $\mu$ m d'Agripolyane de chez Dominique TECHER à Cambourg – Ste Anne (fin Jan.2023)
