**Titre** : Essai d'utilisation du paillage biodégradable en culture d'ananas

## ESSAI D'UTILISATION DU PAILLAGE BIODEGRADABLE EN CULTURE D'ANANAS

### RAPPORT FINAL

Septembre 2023

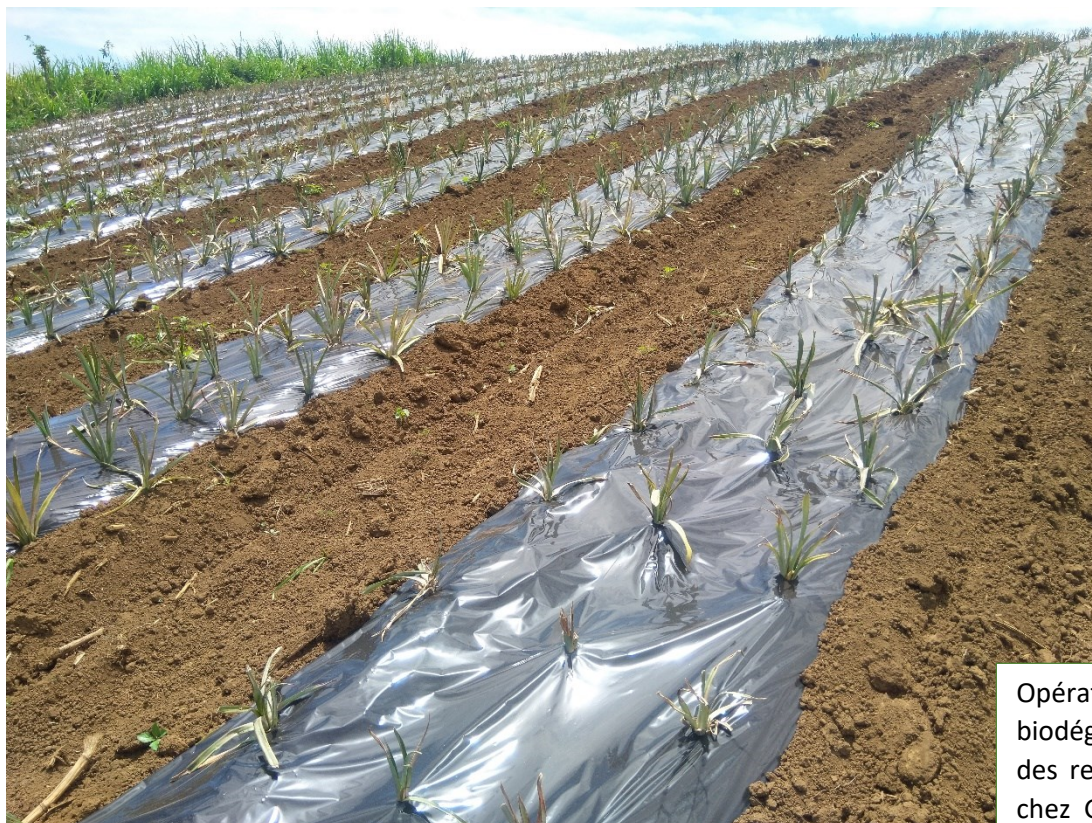
Opérations de pose de paillage biodégradable de 25µm et de repiquage des rejets d'ananas tout juste terminée chez Gael DIJOUX à Ste Suzanne le 19 Nov.2021

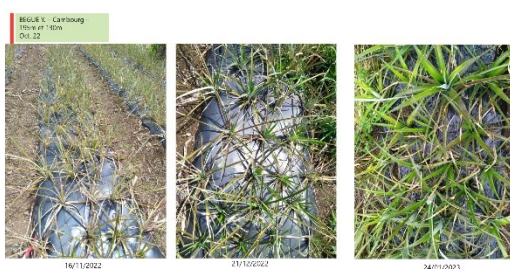
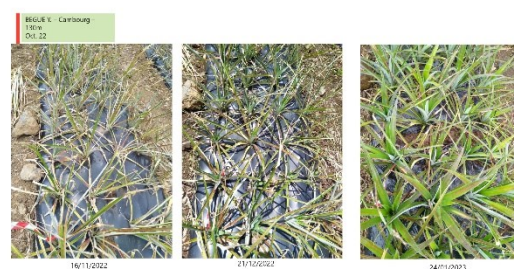
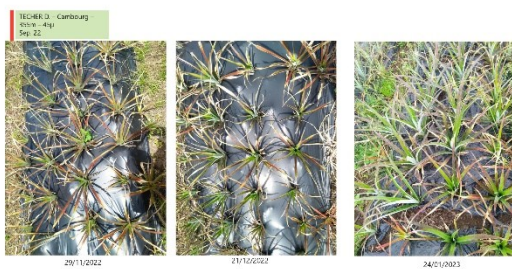
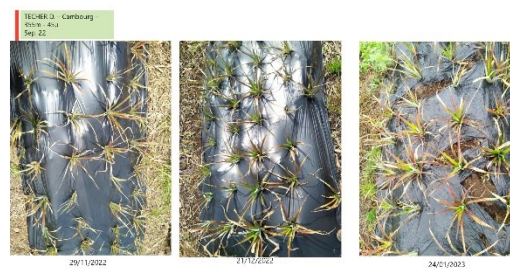
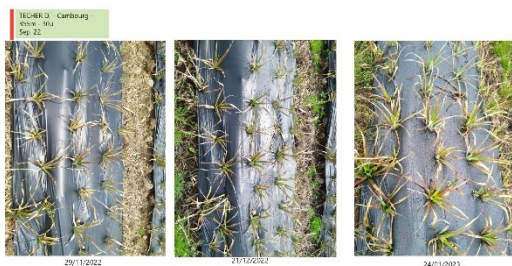
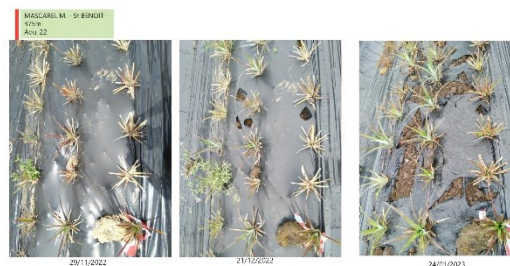
02/2023: apparition des premiers trous et déchirures à cause du désherbage manuel, billon non fermé à cause d'un retard de fertilisation
